РАЗВАЛИНЫ ХРАМОВЪ.

Д. В. АЙНАЛОВЪ.

ПАМЯТНИКИ

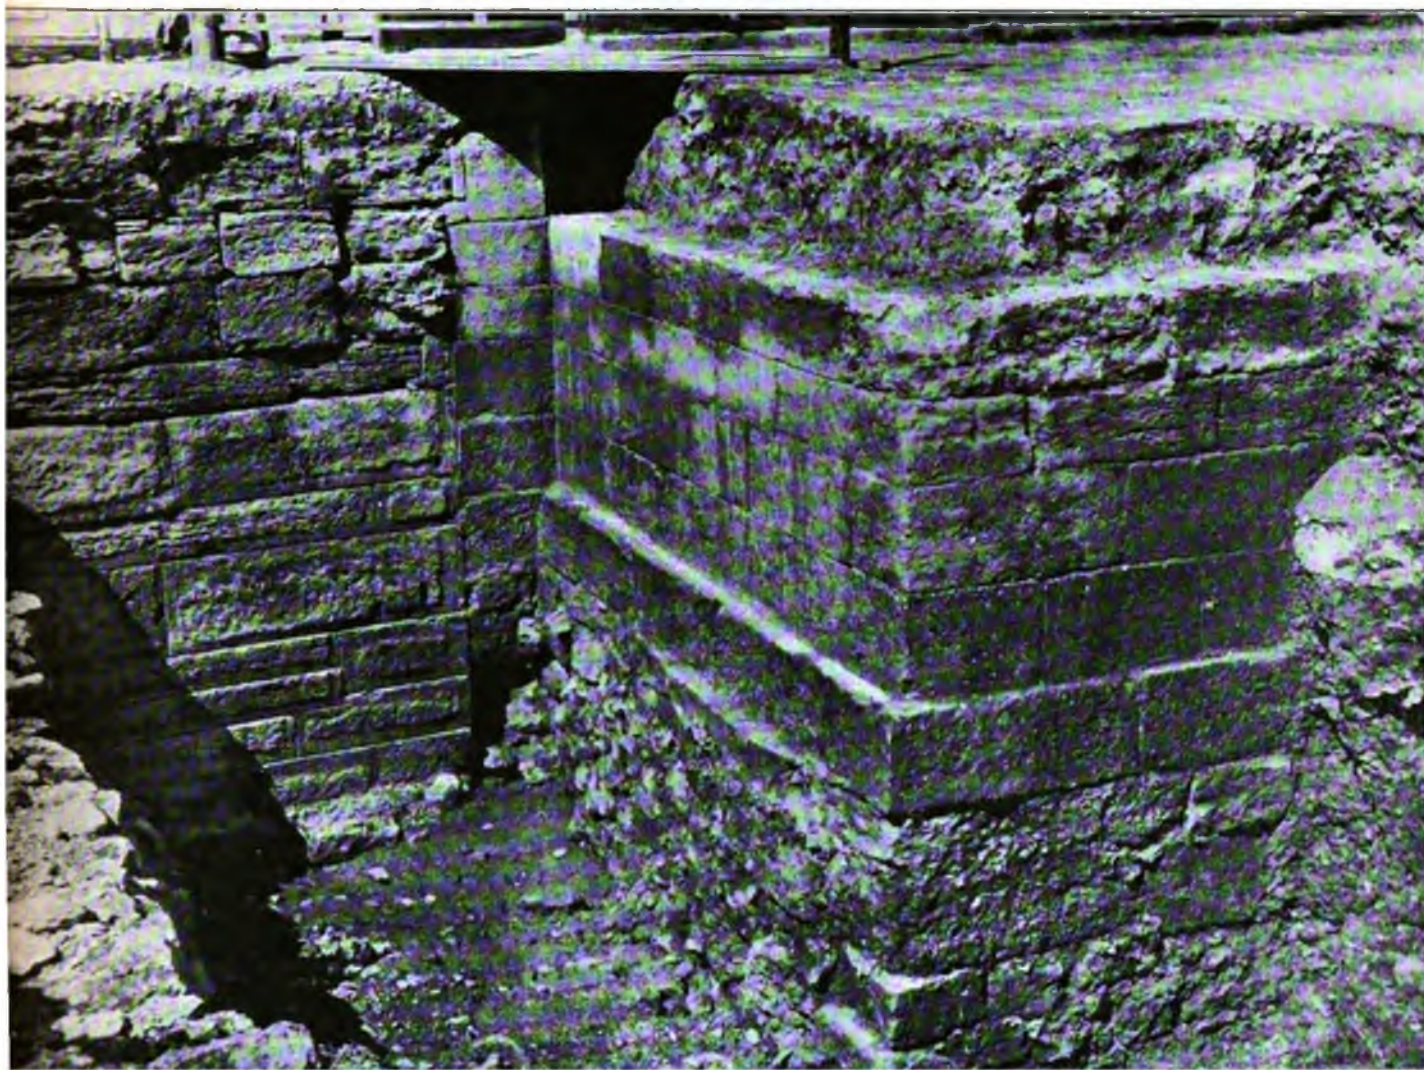
Образцы кладки стѣнъ: античной и византийской.

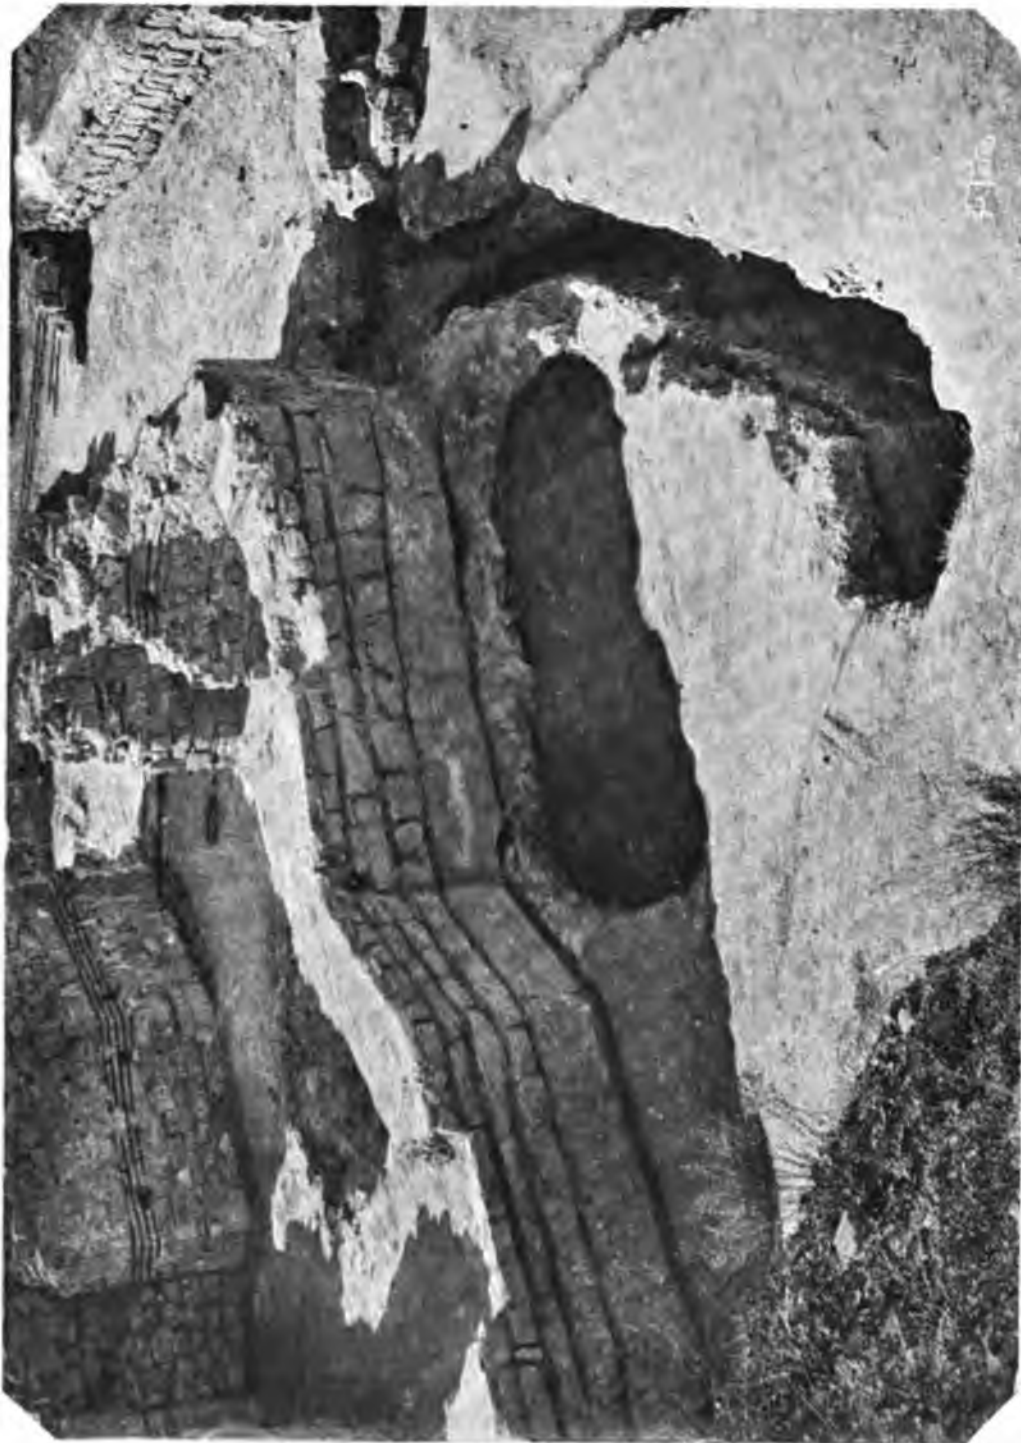
Рис. 18. Северная стена крещальни и пристройка к ней.

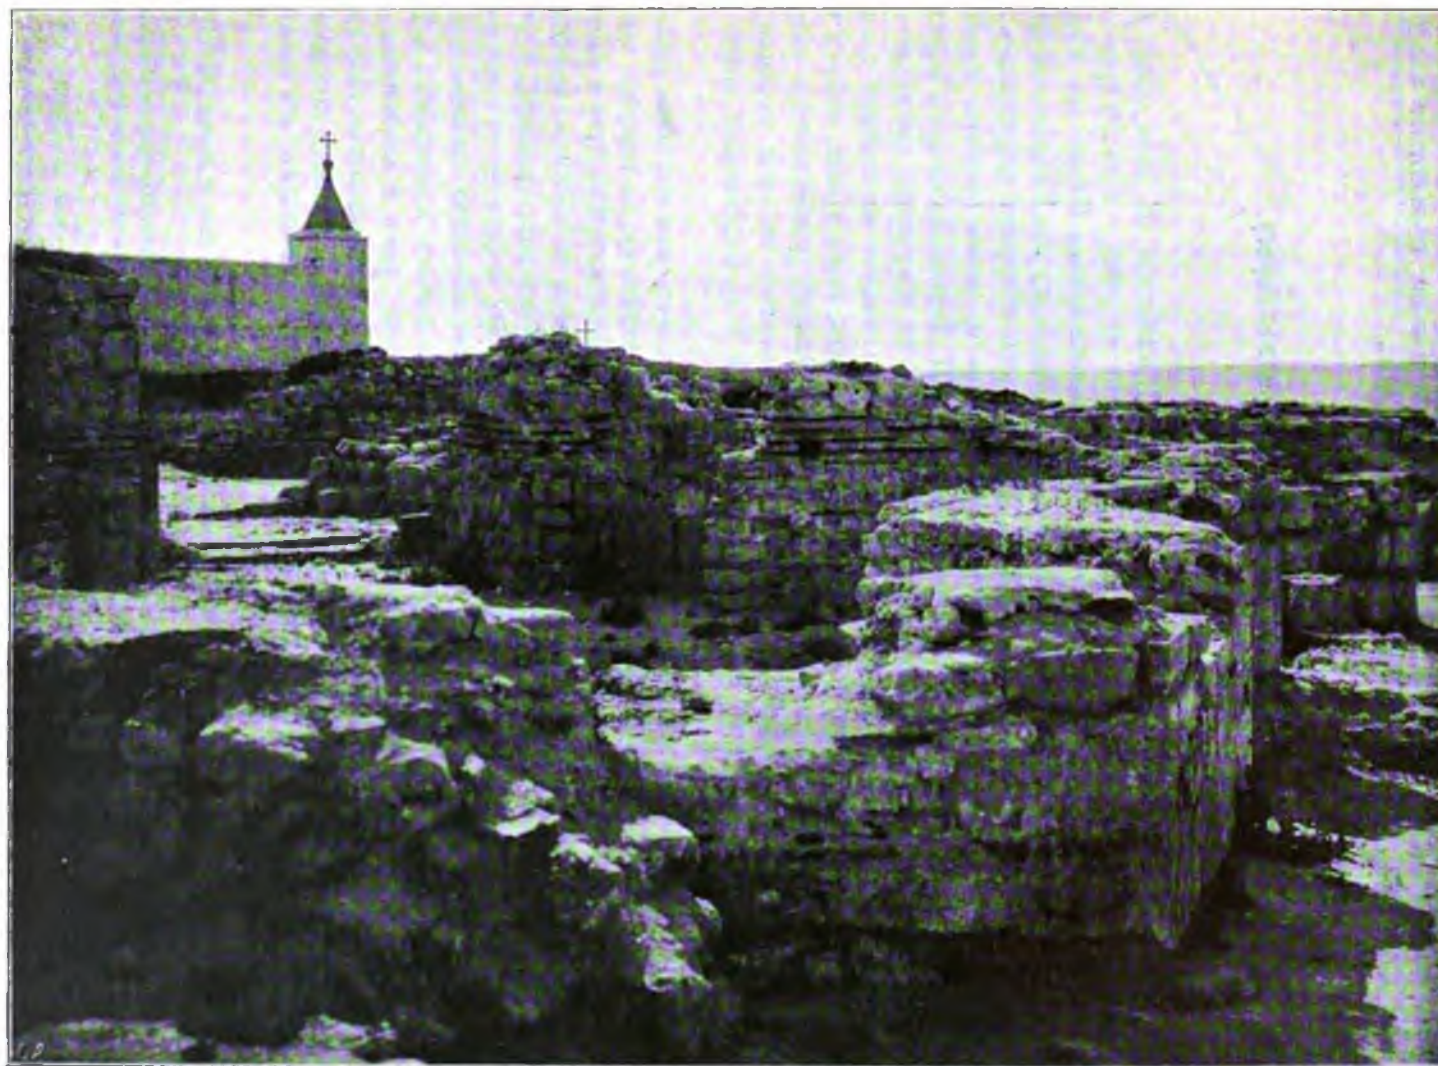
Рис. 21. Видъ восточныхъ стѣнъ крещальни съ проломами на мѣстахъ оконъ.

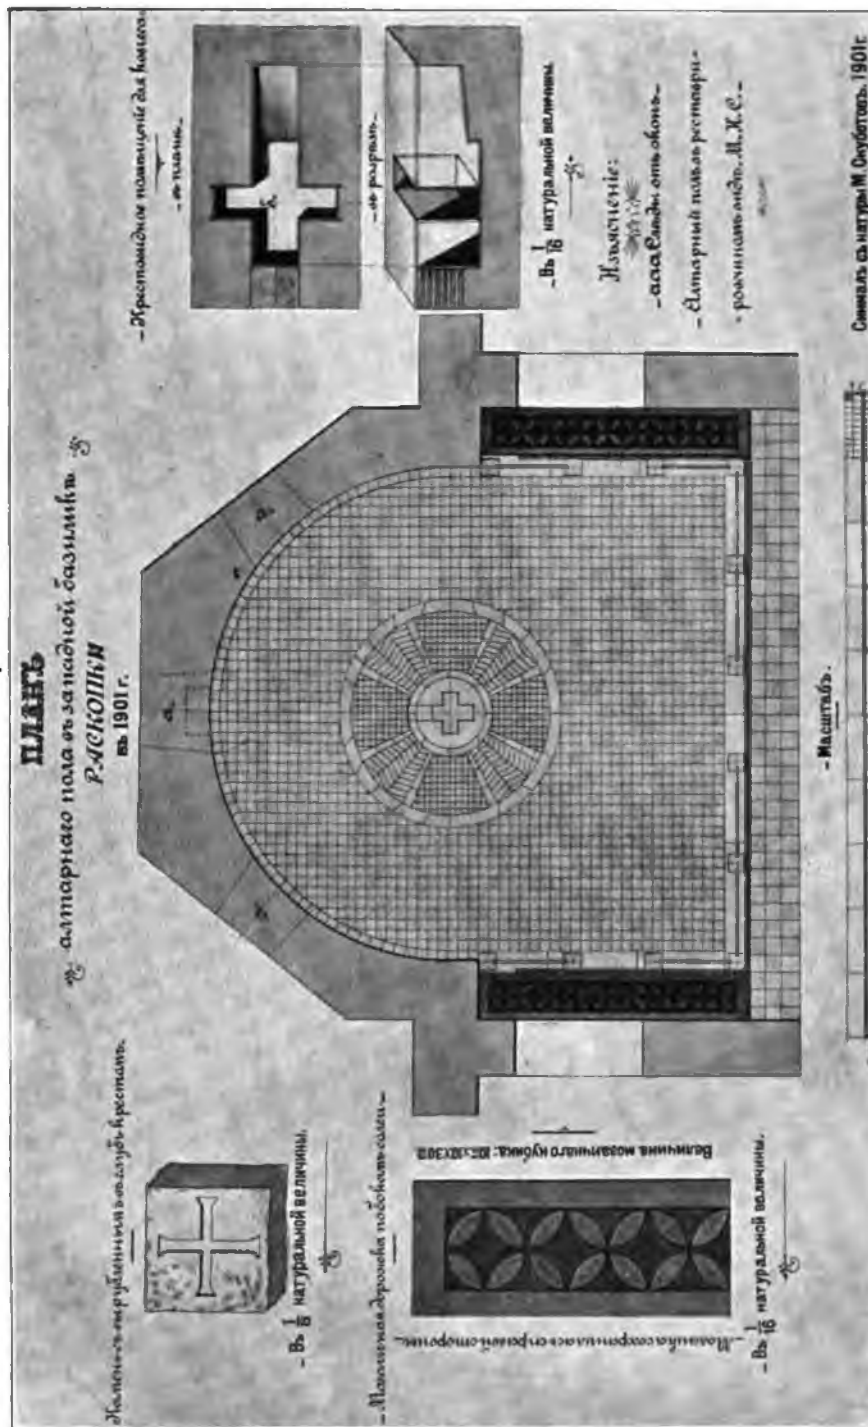
Рис. 28. Реставрація.

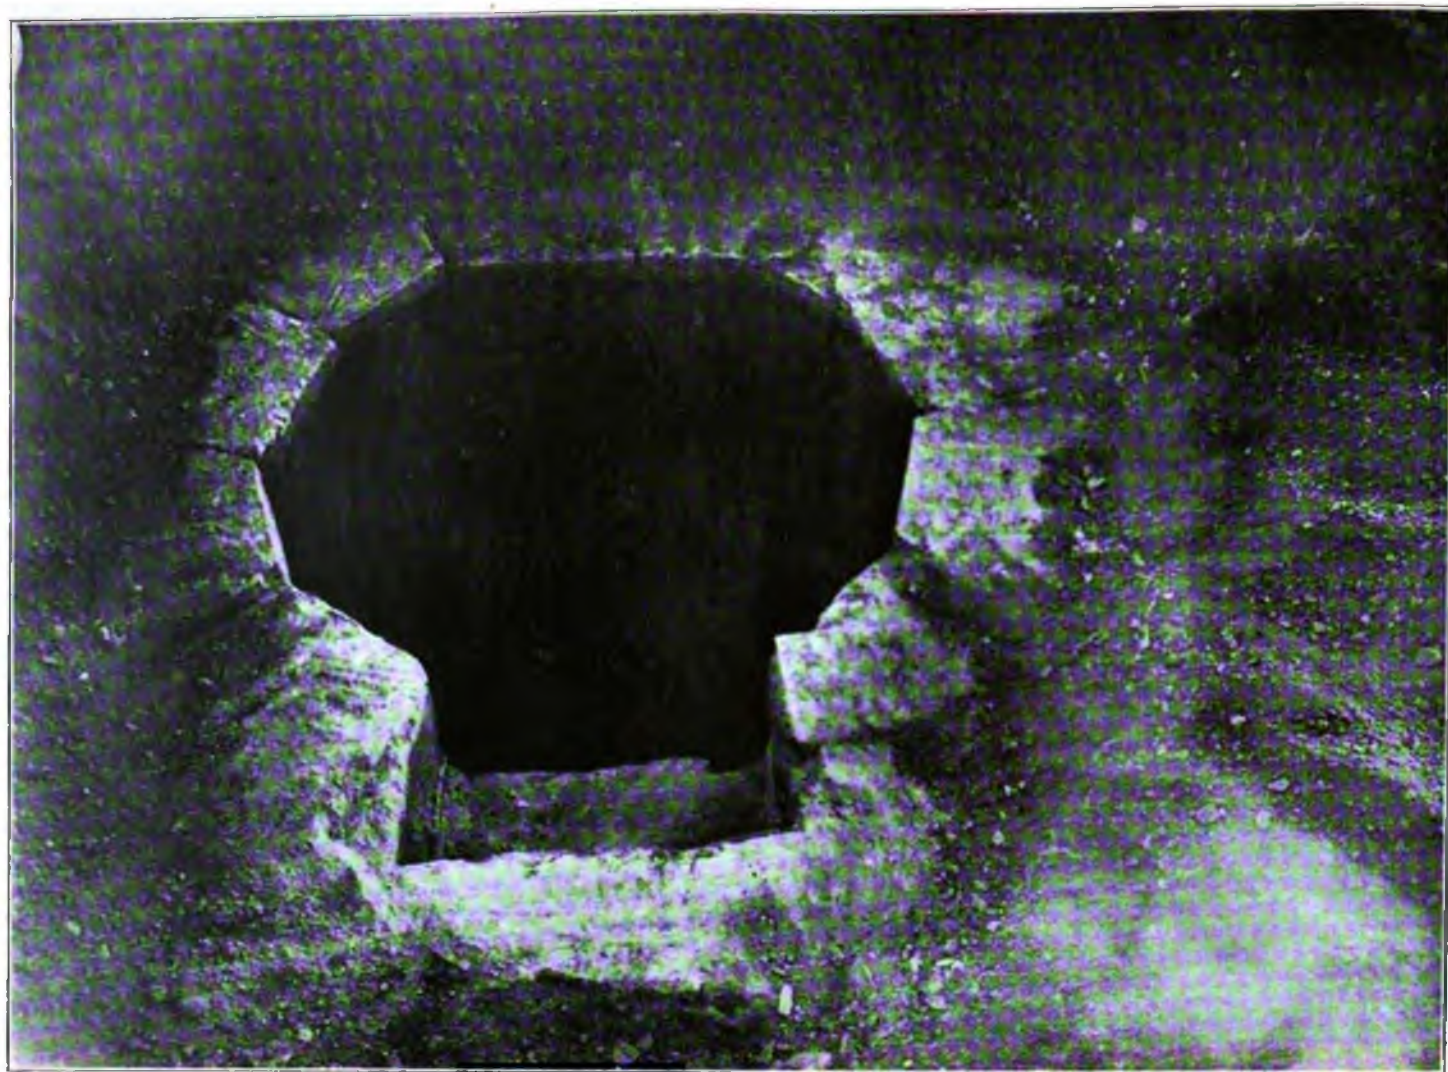
Рис. 31. Углубленіе въ абсидѣ при его открытіи.

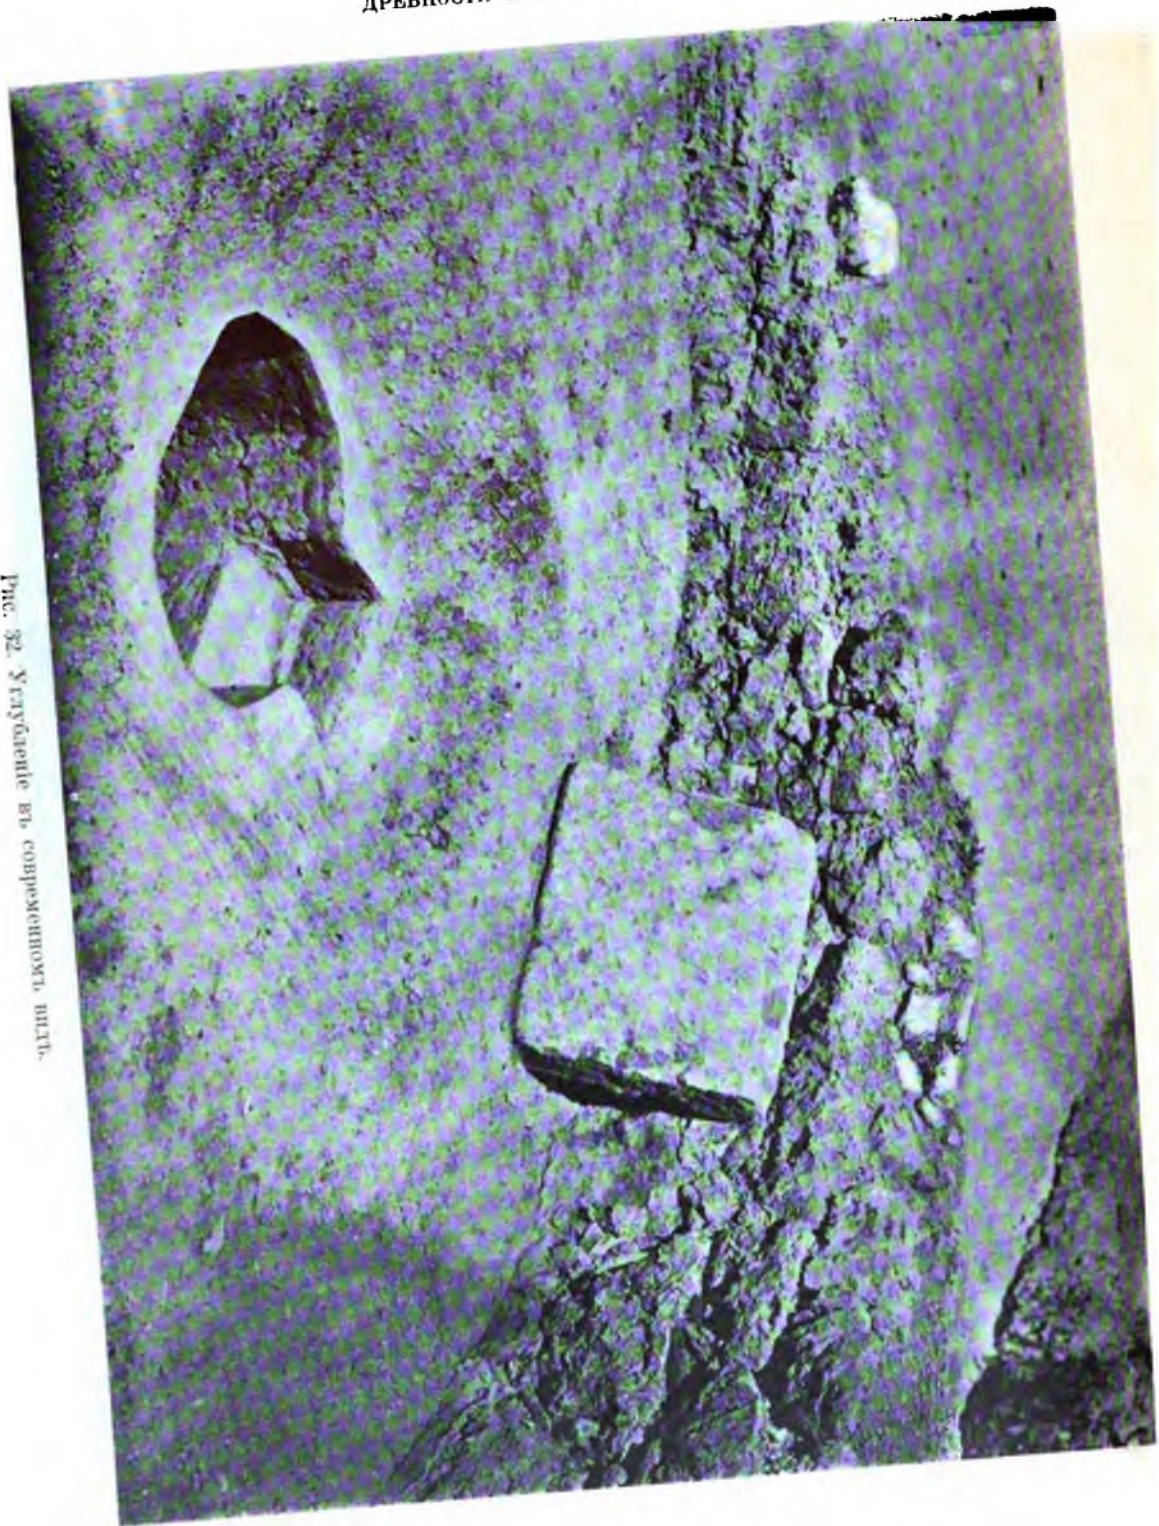
Рис. 32. Уступы в современной плите.

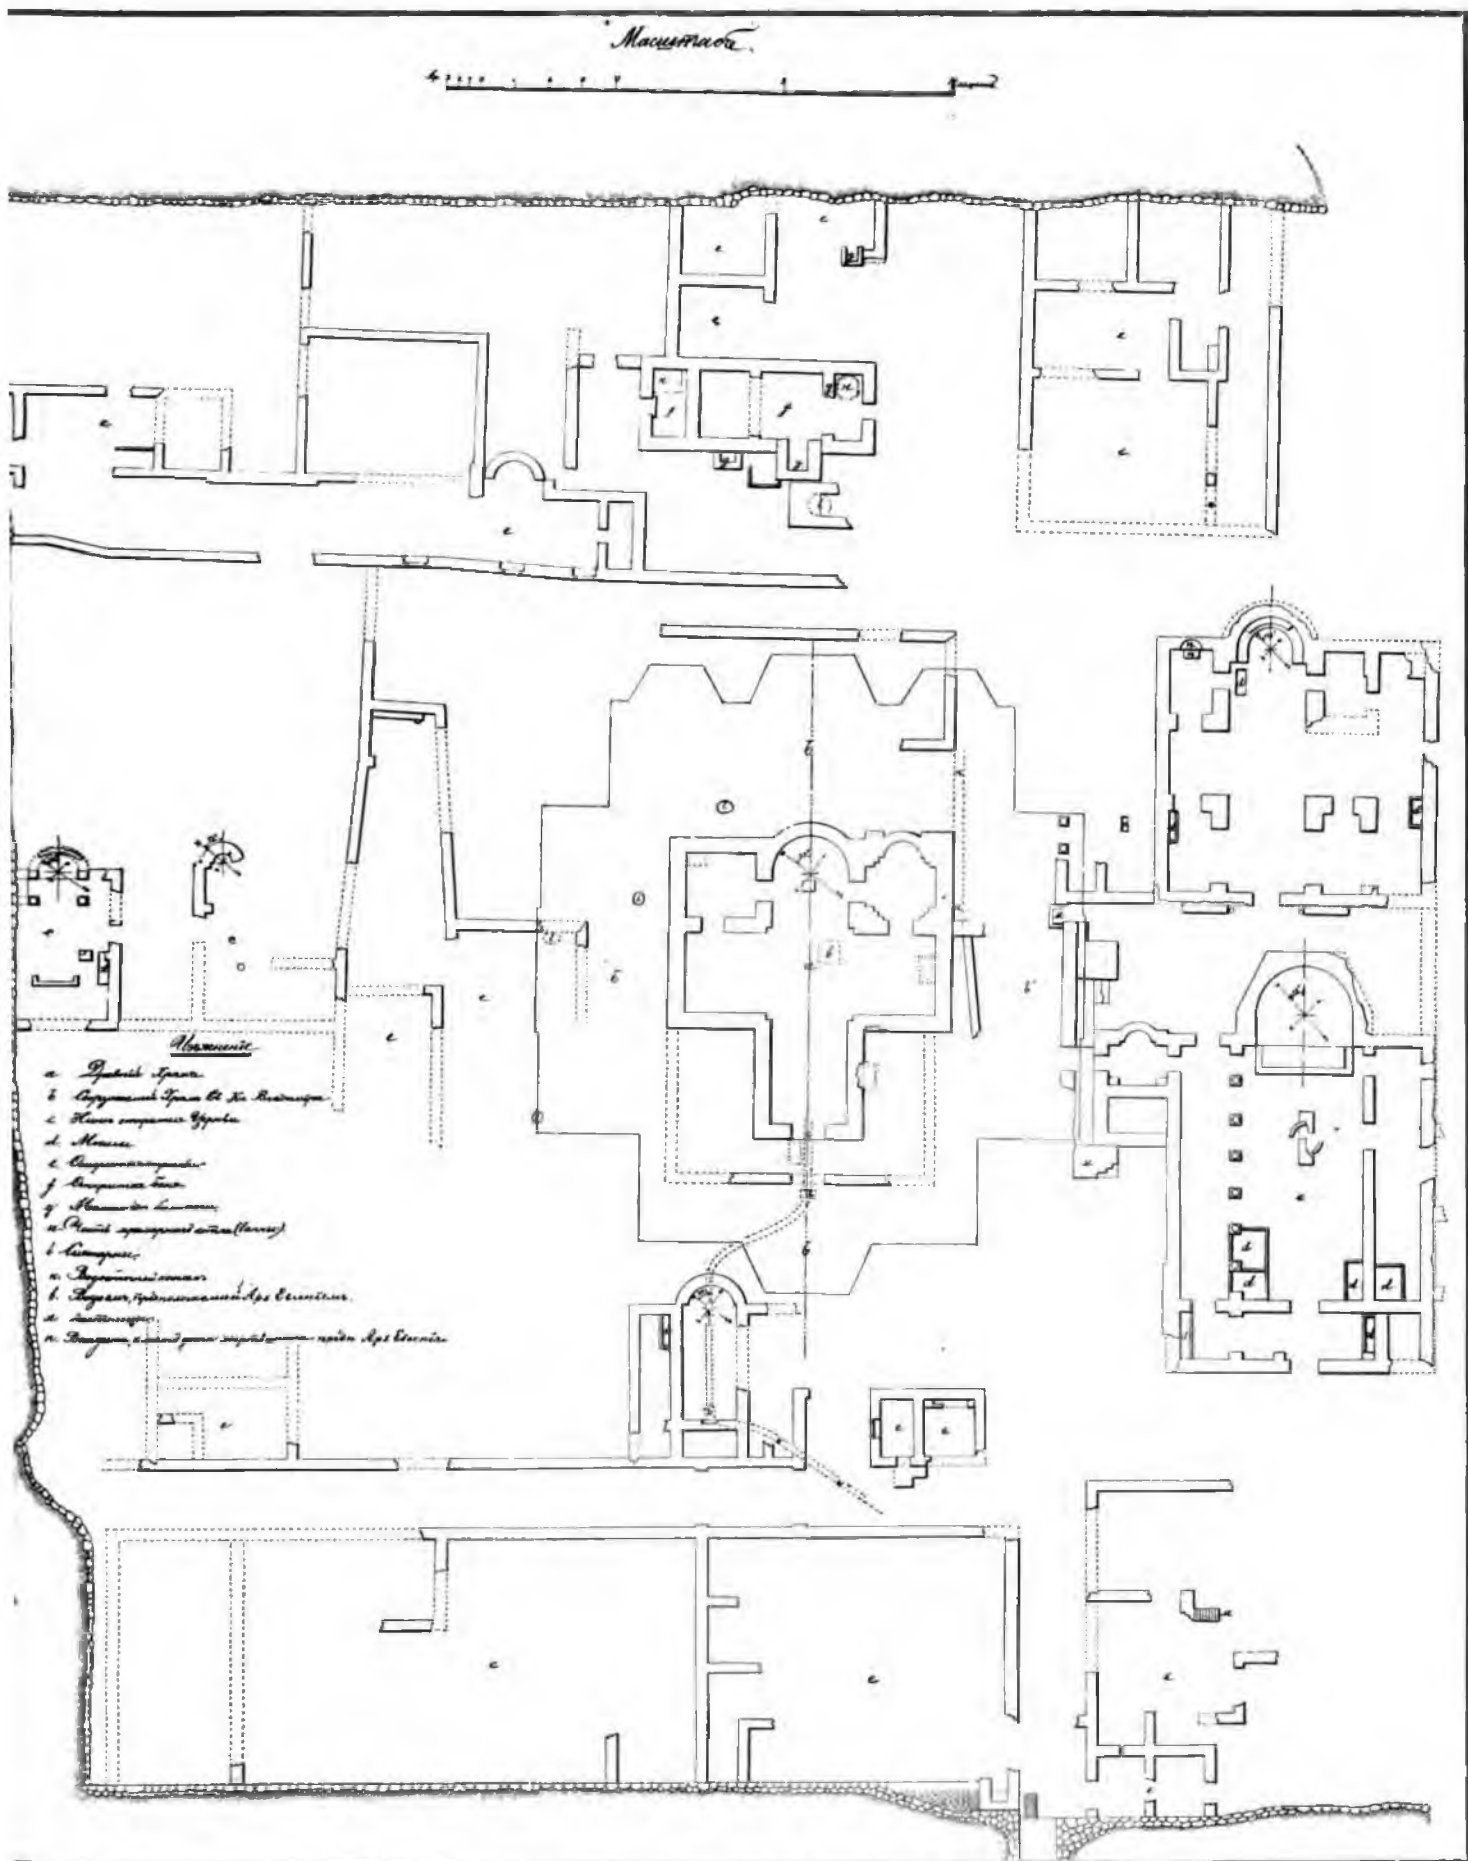
Рис. 44. Планъ составленный по поручению архимандрита о. Евгенія Вяткинмъ въ 1861 г.

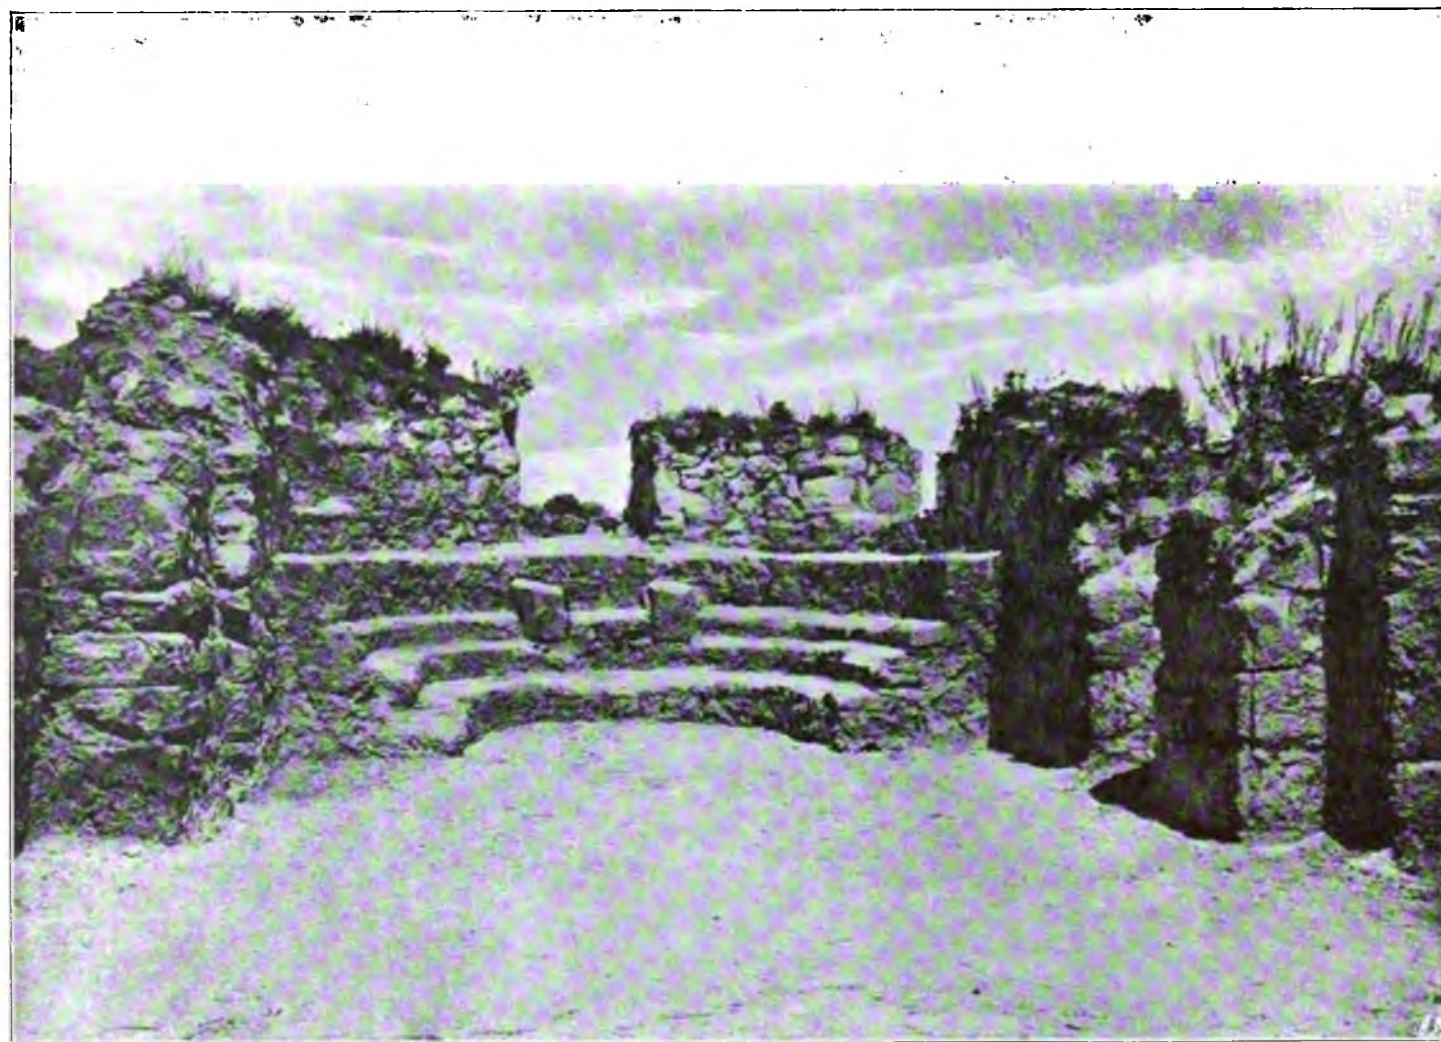
Рис. 56. Абсида крестообразного храма и синтропъ.

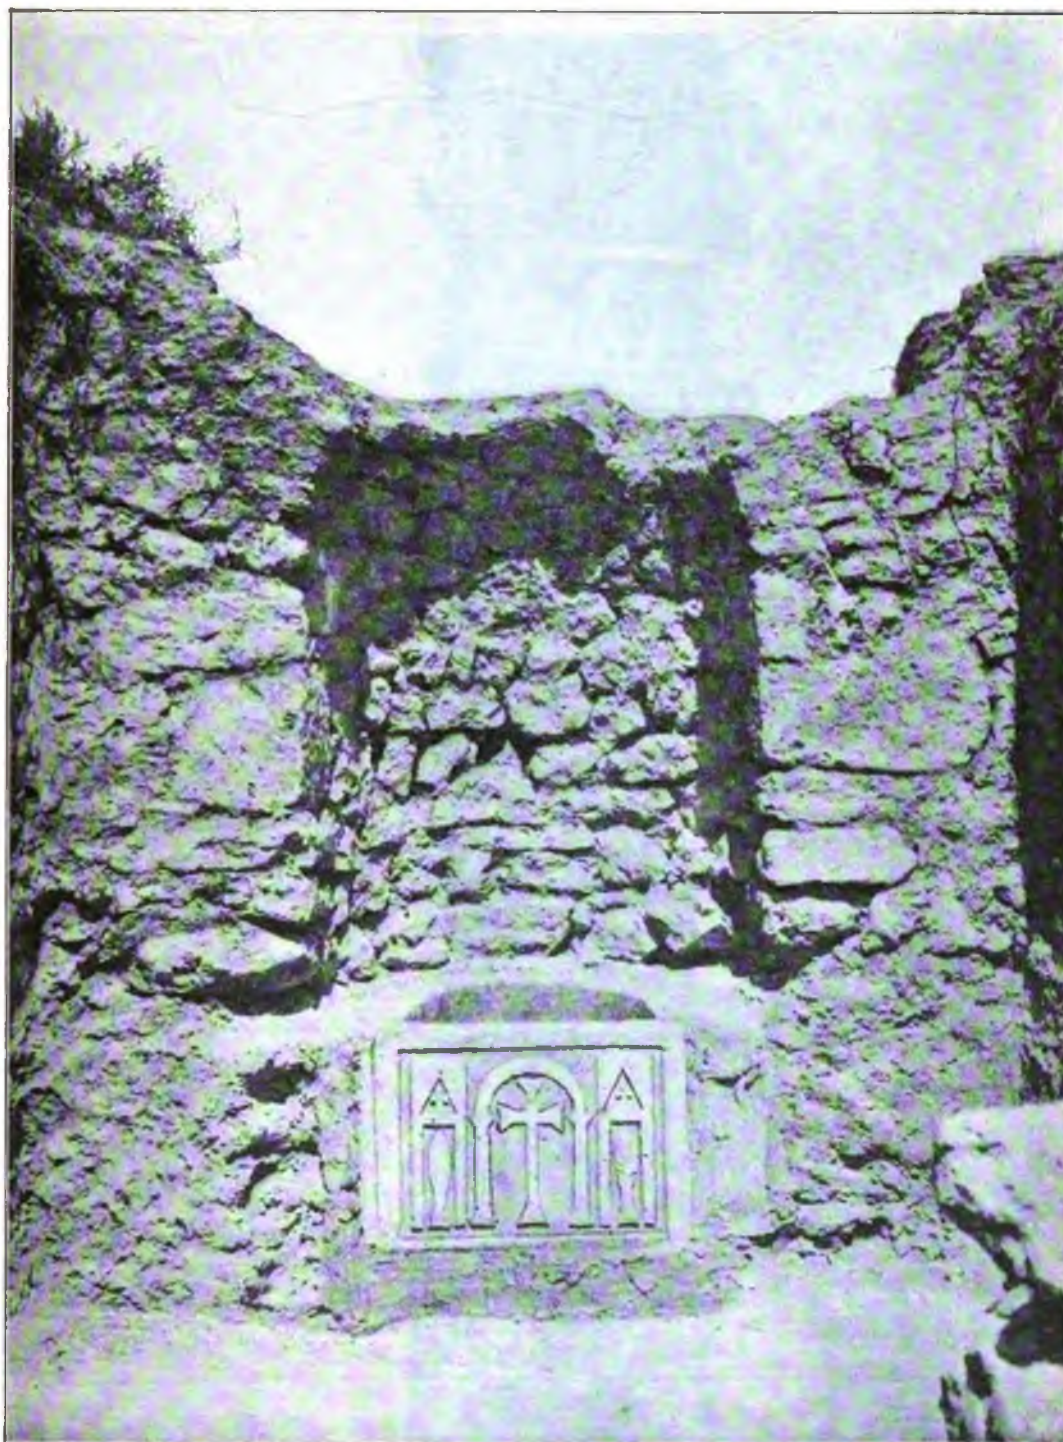
Рис. 57. Абсида и бассейн сѣвернаго помѣщенія.

ковъ. Подъ бассейномъ оказался поглотительный (?) колодезь. Черезъ отверстие, находящееся въ днищѣ бассейна, имѣющаго уклонъ на востокъ, вода свободно выливается въ указанный колодезь, оставшійся неизслѣдованнымъ изъ опасенія разрушить абсиду (рис. 57).

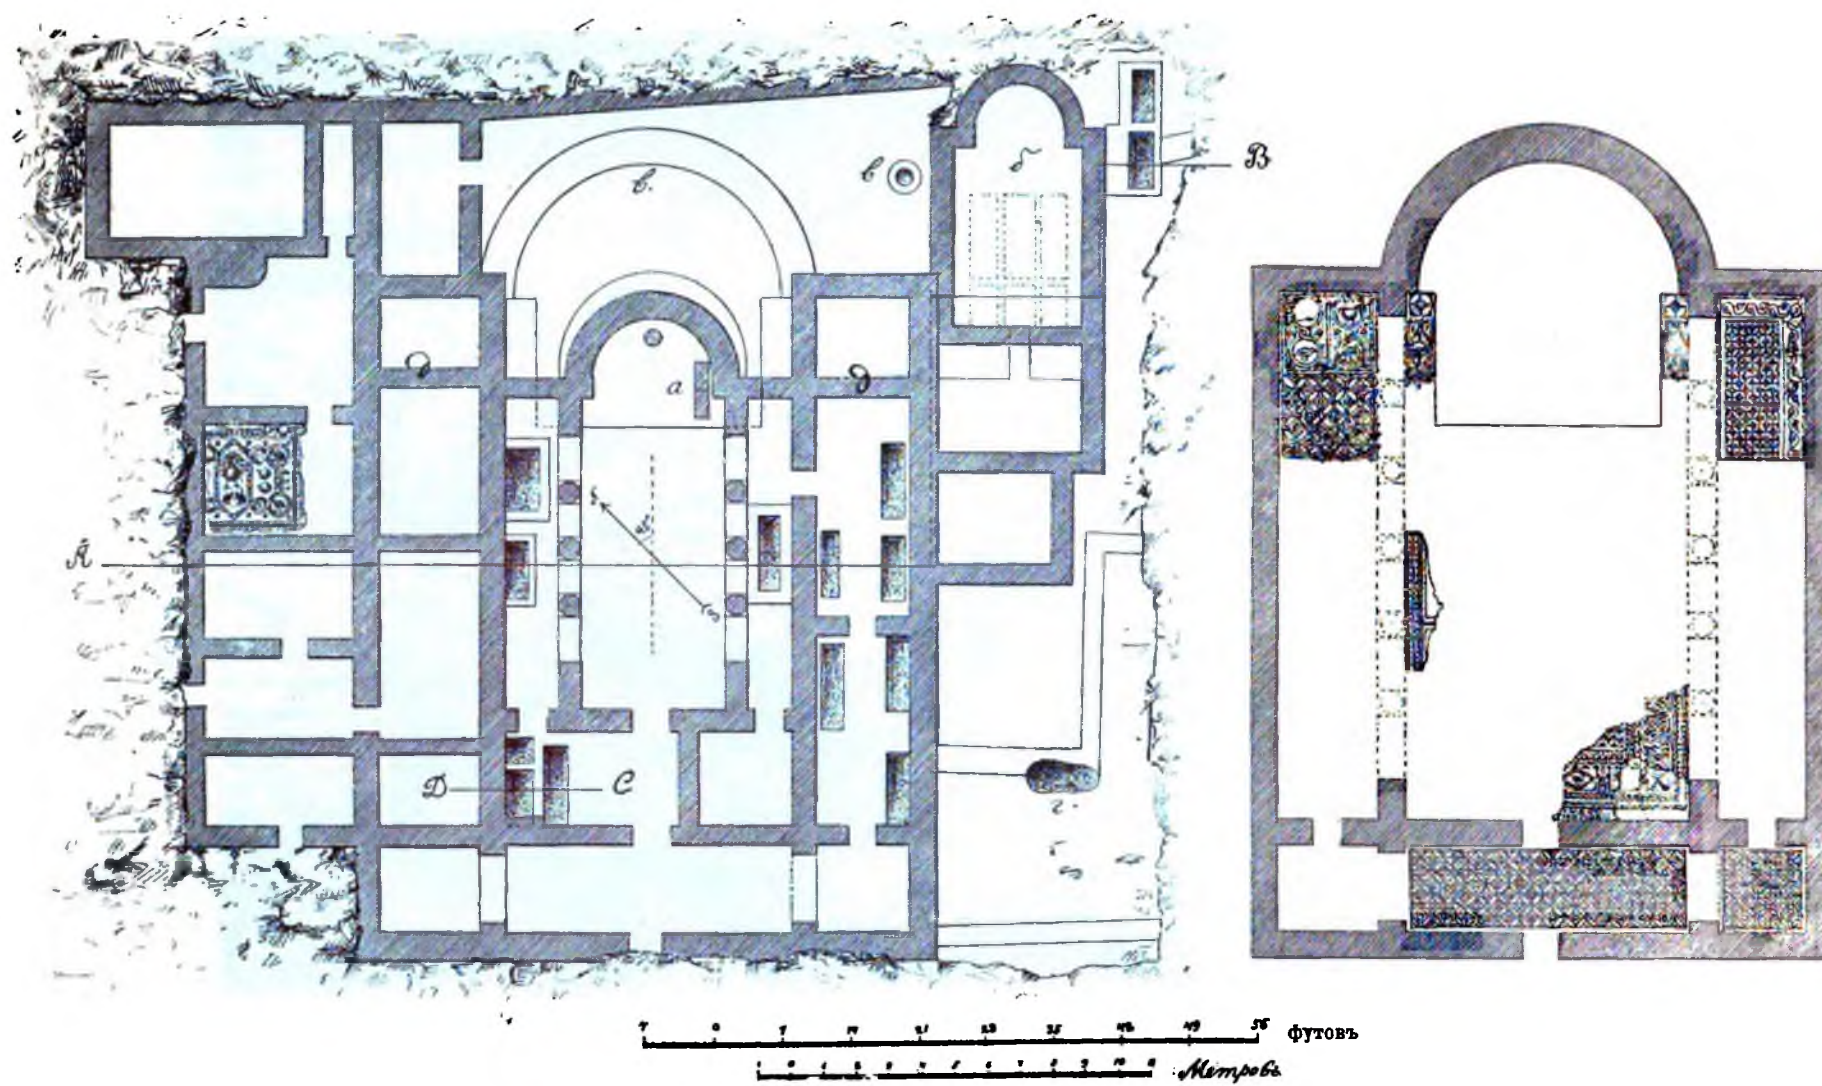
Рис. 61. Планъ юго-западной базилики.

Судя по плану, изданному А. Л. Бертъе-Делагардомъ (рис. 61), по провѣркѣ
оказавшемуся очень точнымъ, какъ въ изображеніи развалинъ, такъ и въ рестав-
раціи древней большой базилики, малая базилика расположилась въ среднемъ
кораблѣ большой, при чемъ на мѣстѣ колоннадъ большой базилики были возве-
дены стѣны малой. Отсюда понятно, почему въ развалинахъ находится столь
значительное количество обломковъ колоннъ, надставокъ и базъ большой бази-
лики.

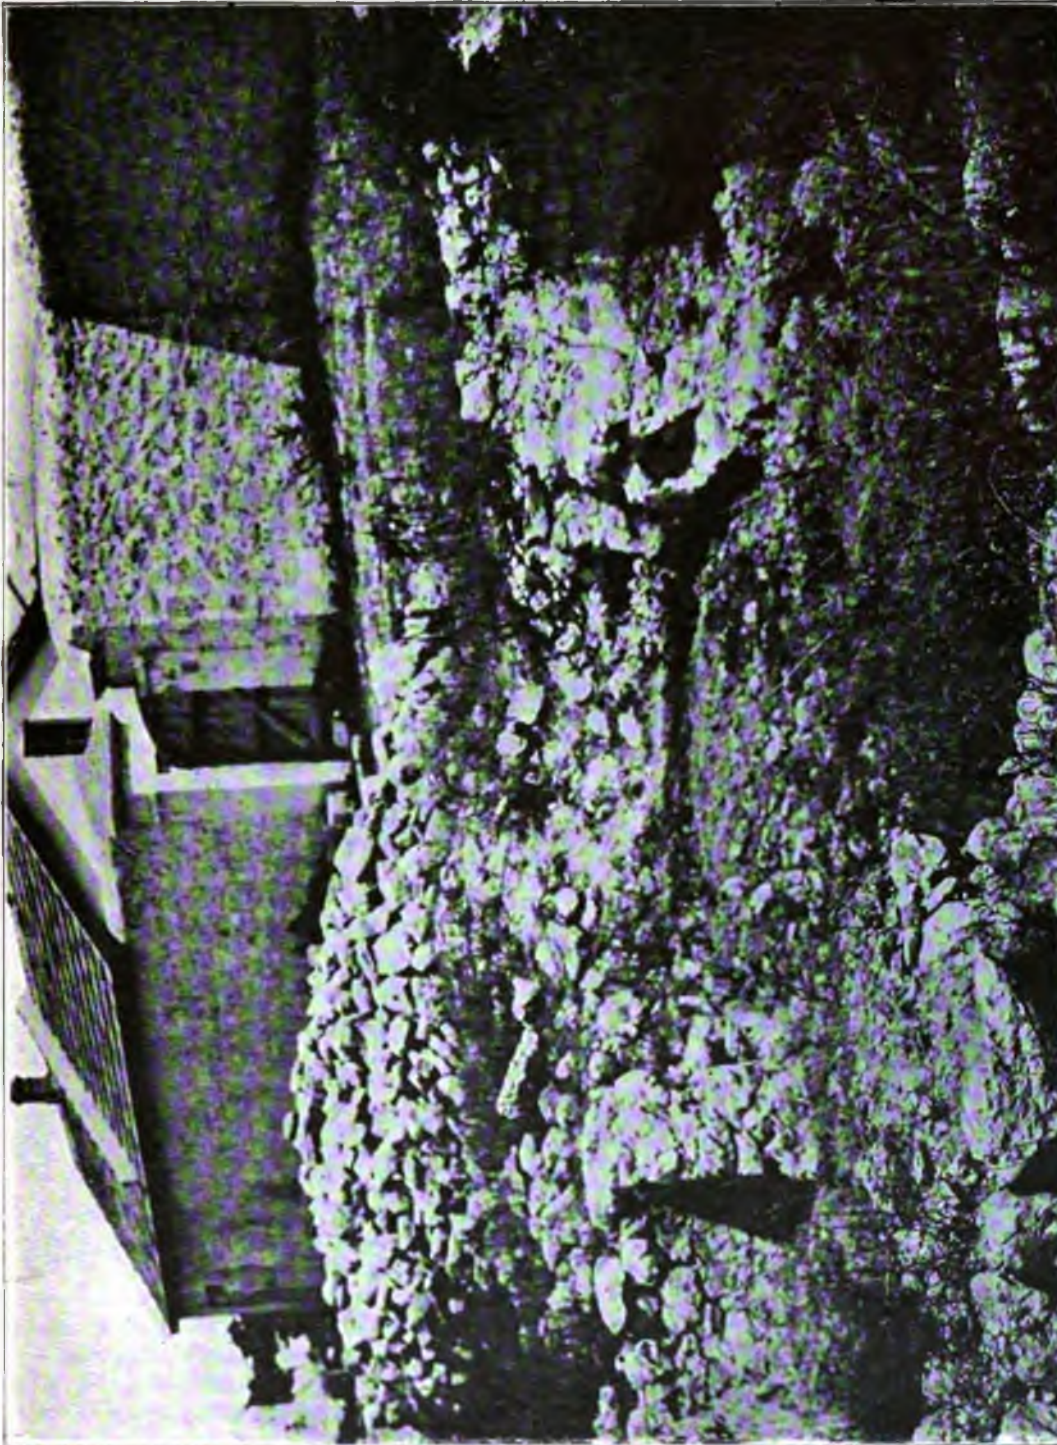
Рис. 73. Развалины храма № 4.

Фотографія, снятая нами, прибавляетъ очень мало ⁵⁾. Штучный камень, по видимому, снятъ, на что указываетъ полное разрушеніе абсиды (рис. 73). Однако, еще замѣтны въ нижнихъ частяхъ углы отъ заплечій, представлявшихъ тяги алтарной арки.

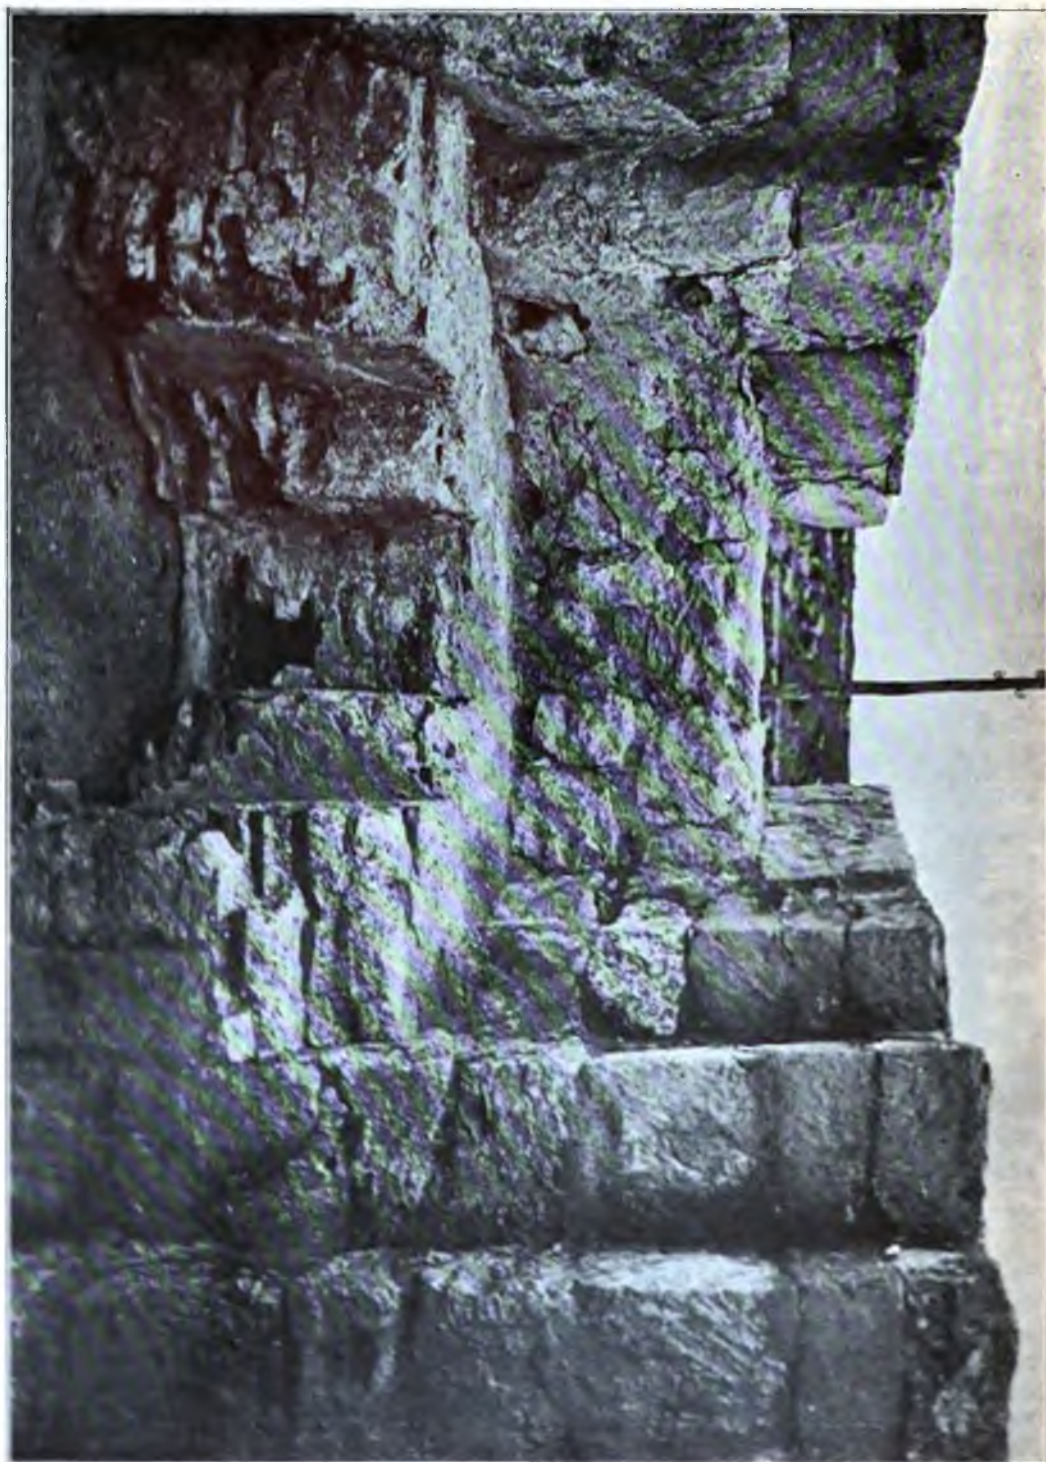
Рис. 50. Бассейны внутри южной триклины.

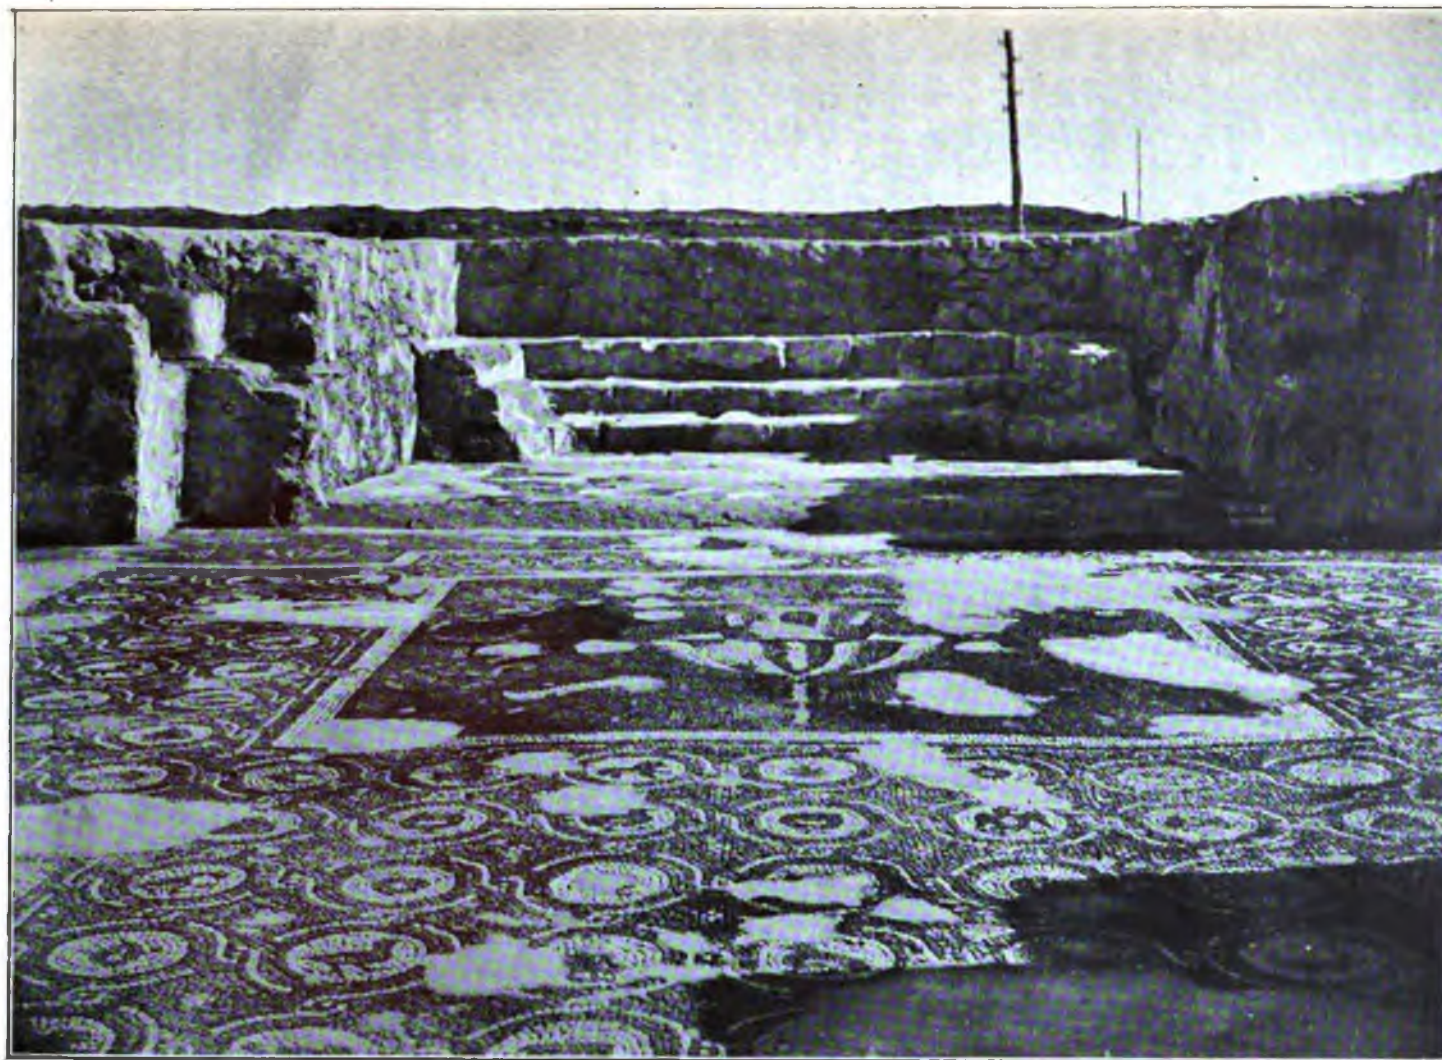
Рис. 81. Алтарная часть и мозаика пола крестообразного храма.
