РАЗВАЛИНЫ ХРАМОВЪ.

Д. В. АЙНАЛОВЪ.

ПАМЯТНИКИ

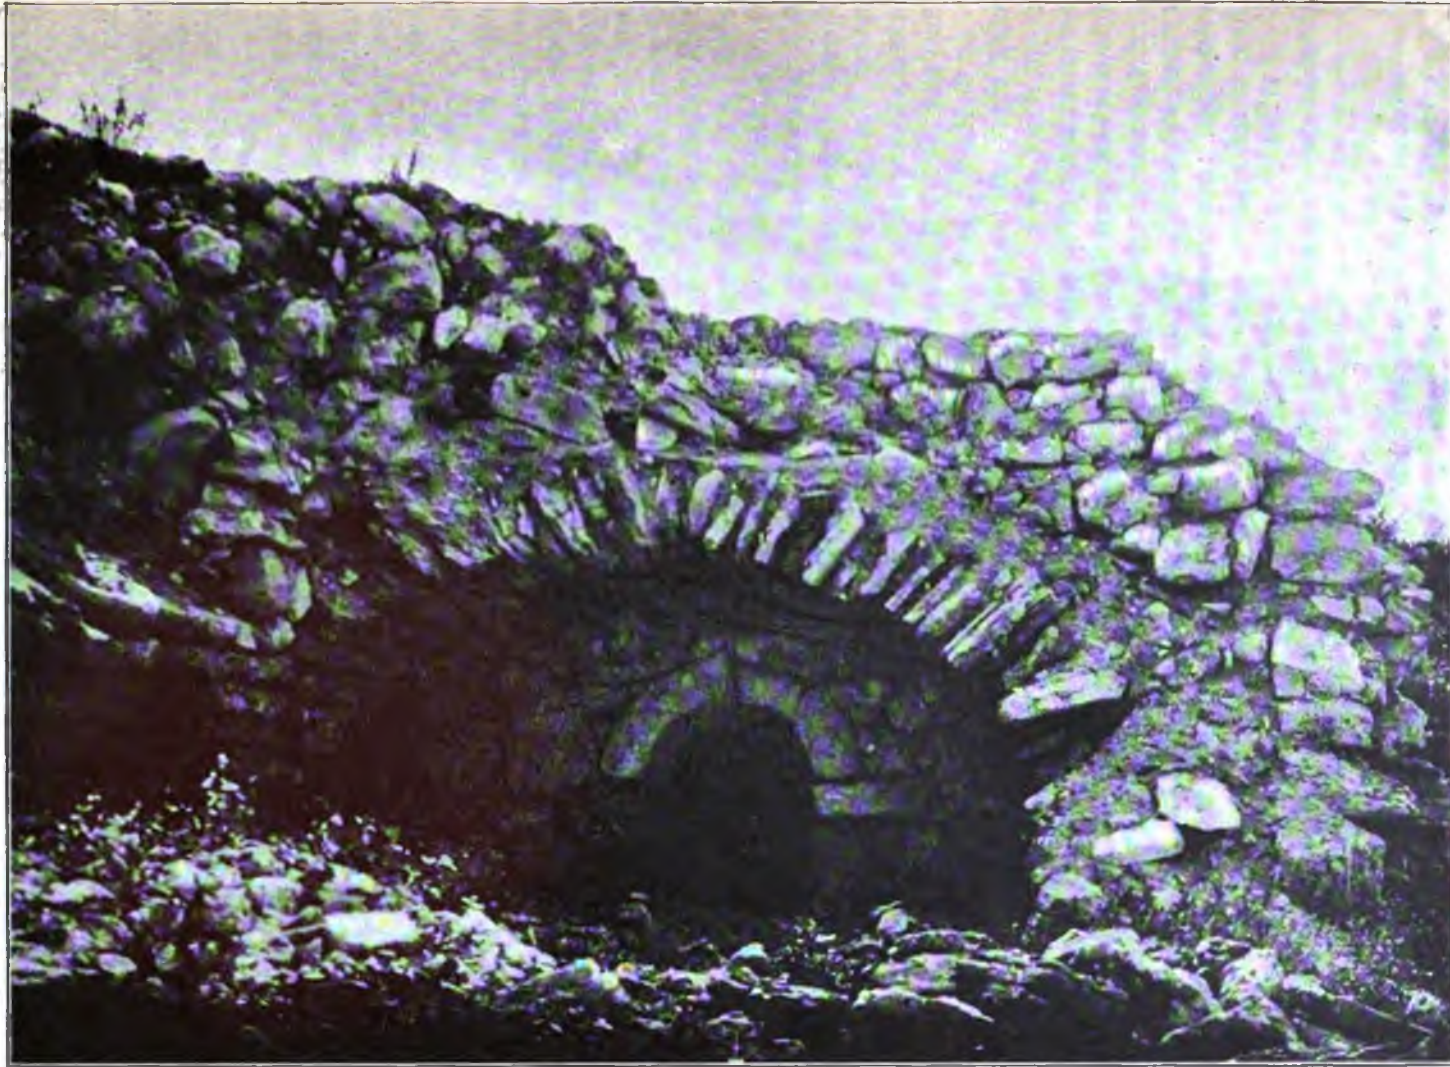
Рис. 95. Видъ свода и входа въ склепъ часовни № 4.

4) Общ. планъ № 2. На томъ же берегу (сѣверномъ), недалеко отъ храма № 3 (по счету Арх. Комм.) впереди монастырскаго сада, находится развалина часовни съ сохранившеюся частью свода южной стѣны и цѣликомъ падъ входомъ. Сводъ сложенъ частью изъ тонкихъ кирпичей, частью изъ камней, а стѣны изъ кубовиднаго бута съ прокладкой изъ щебня на глинтѣ. Намъ неизвѣстно, производились ли раскопки на мѣстѣ описываемой развалины, и не представляетъ ли она одну изъ часовенъ, которыя развалились вслѣдствіе разрушенія берега. Мы предлагаемъ съ нея фотографію, на которой виденъ входъ, сложенный арочкой изъ тесанныхъ по циркулю камней и часть западной стѣны, поднимающейся выше свода. Послѣдній покрывалъ нижнее подпольное помѣщеніе, какъ и во многихъ другихъ случаяхъ, нами описанныхъ, но это обстоятельство здѣсь наблюдается уже съ полной очевидностью (рис. 95). Небольшіе размѣры часовни и типъ ея совершенно повторяютъ размѣры и форму часовенъ, открытыхъ съ боку у южнаго угла базилики съ мозаичнымъ поломъ (юго-западной § X) и другой, находящейся на востокъ отъ ея абсиды, черезъ переулокъ.

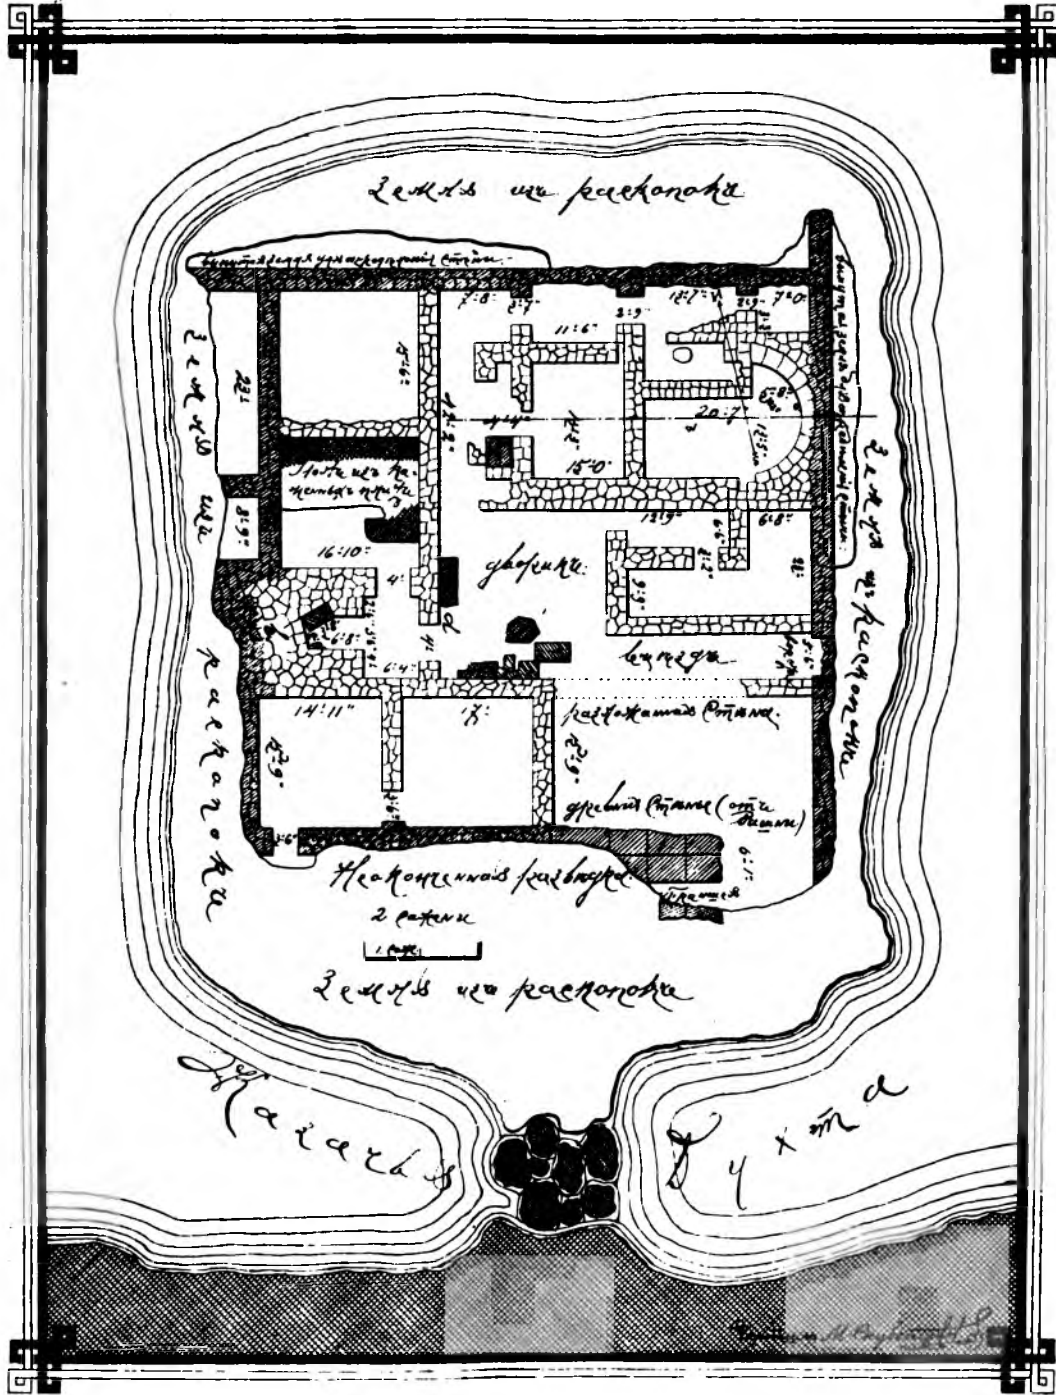
Рис. 103. План островка в казачьей бухтѣ.
